Der Erdschlipf von Böttstein.

A. Baltzer.

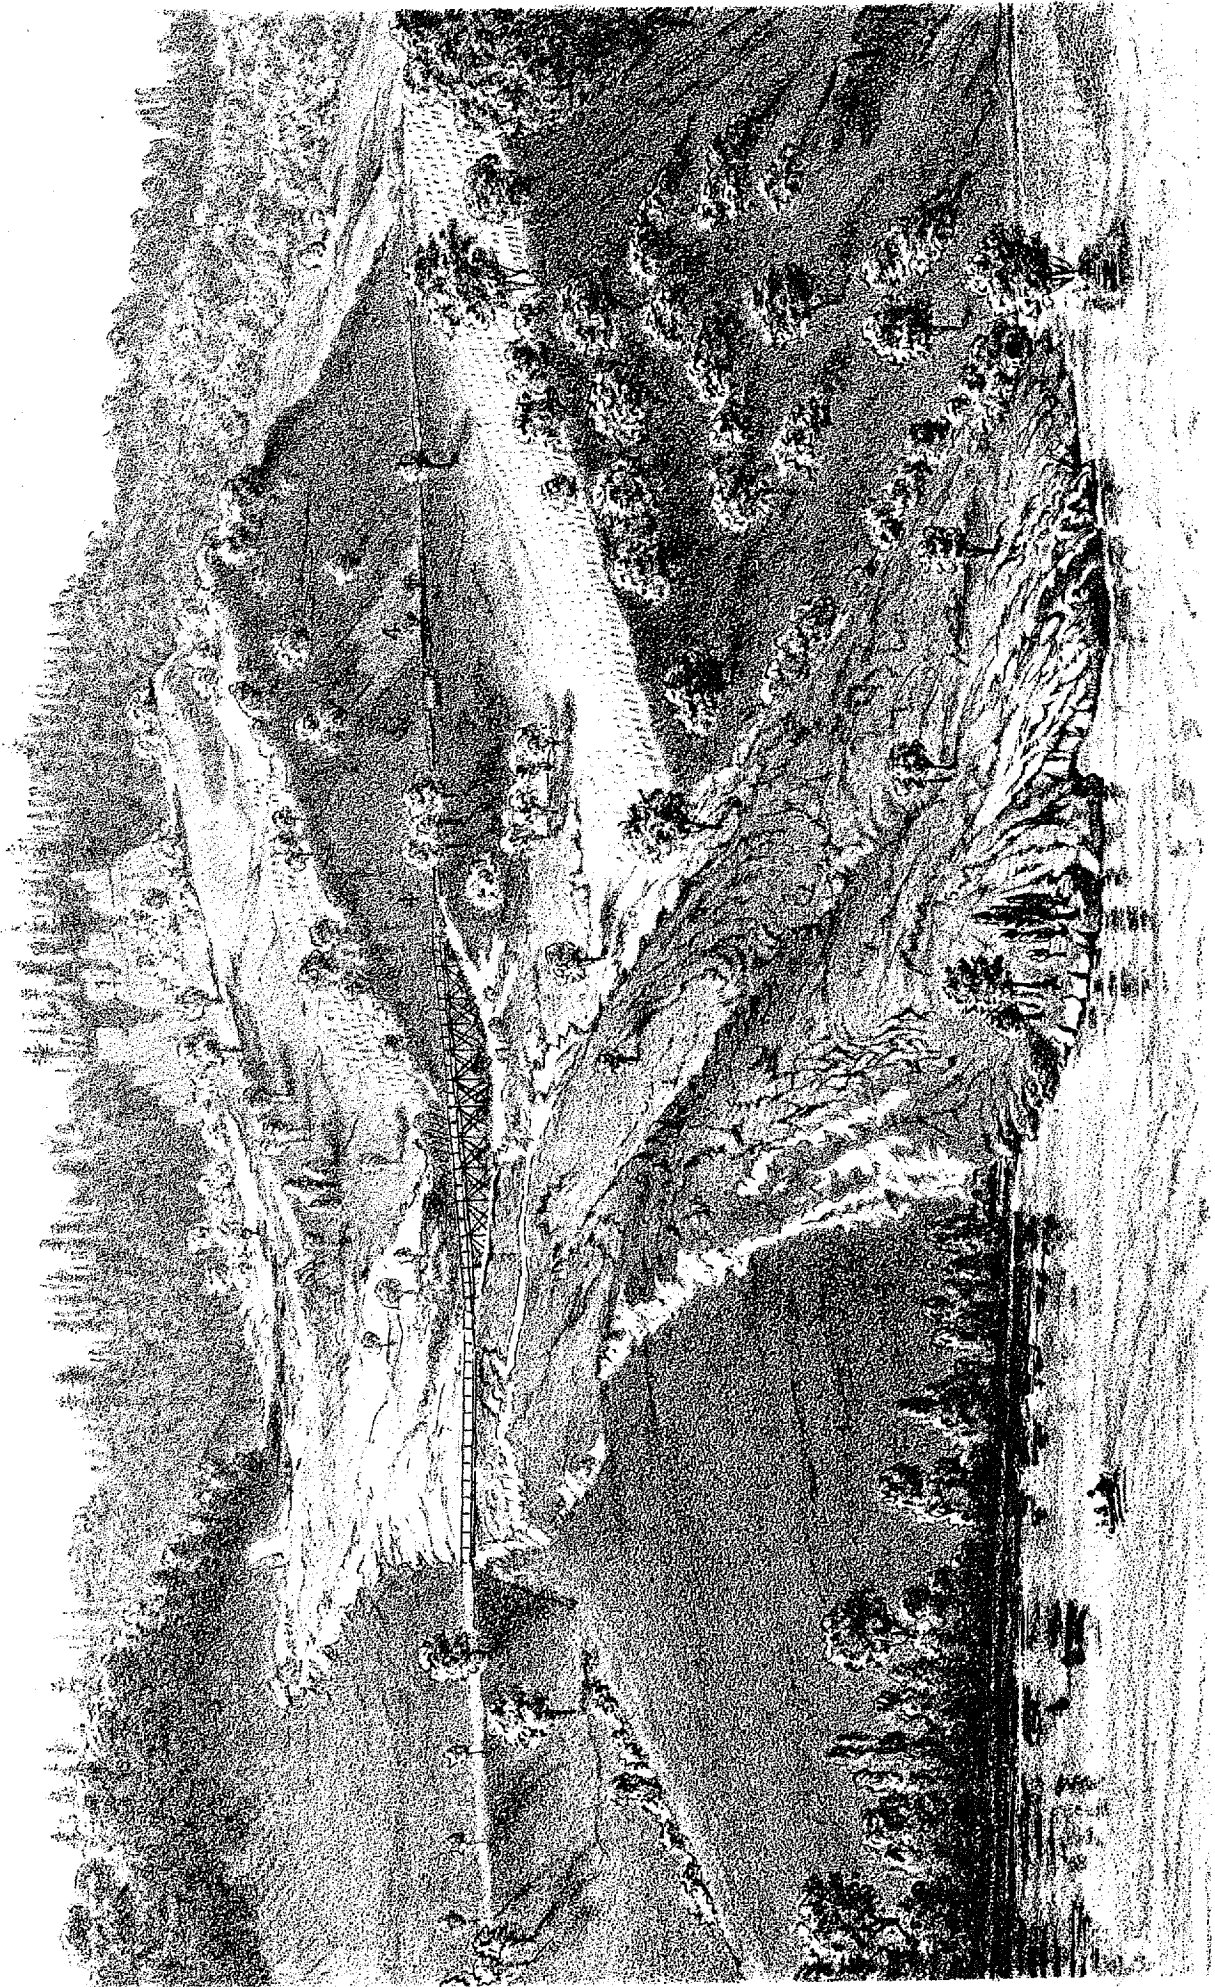
Begeben wir uns zum gleichen Zweck auf das gegenüberliegende Aareufer, welches die beste Uebersicht gewährt, so haben wir das Bild Figur I vor uns. Wir sehen

den Ursprung an den Abhängen des Nassberges und wie der Rutsch, einem breiten Strom vergleichbar, bis hinab zur Aare reicht. Dabei beschreibt er einen gewaltigen Bogen, indem er anfangs gegen Osten, dann gegen Nordost sich bewegt. Seine Spur bezeichnen chaotisch aufgeworfenes, manchfach von Spalten durchzogenes Erdreich. Viele Jucharten schönen Wiesenlandes, Felder und Weinberge sind ruinirt. Unten schiebt sich der Rutsch auf circa 65 Schritt in die Aare hervor, die so geschaffene Halbinsel drängt den Fluss auf $\frac{2}{3}$ seiner früheren Breite zusammen; rauschend und Wirbel bildend arbeitet er sich um das ungewohnte Hinderniss herum, bald wird er es unterwühlt und fortgeschwemmt haben. ¹¹⁾

Klettert man auf die an einander verschobenen oder auch auf kurze Strecken überstürzten Massen hinauf, so bemerkt man, dass sie sich stellenweis bis zu 10' Höhe aufthürmen und nach aussen an den Rändern wallartig abstürzen (Fig. I). Ferner fallen die vielen Spalten auf. Sie sind oft mehrere Schritt breit und bis 8' tief; gewöhnlich gerad, manchmal auch geschlängelt und nicht

¹²⁾ Opalinusthone (in der Gegend Niet genannt), im Aargau weit verbreitete unterste Stufe des braunen Jura; werden zum Düngen der Wiesen verwendet; stehen in Fig. I bei 1 und 4 an.

Schliesslich sei noch einer nicht uninteressanten Thatsache Erwähnung gethan; sie betrifft die auffällige Analogie (Fig. I) dieses Rutsches mit einem Gletscher. Mit diesem hat er gemein die Wölbung der Oberfläche, die moränenartig manchmal bis zu 10' aufgeworfenen seitlichen Ränder; ferner die Spalten. Letztere sind zwar gewöhnlich sehr unregelmässig, zuweilen aber bemerkt man auch Andeutungen paralleler Spaltensysteme, ähnlich denen der Gletscher. Besonders bemerkenswerth ist die Endigungsweise. Die 65 Schritt in die Aare vorgeschobene Stirn des Rutsches ist ganz nach Art der muschelförmigen Gletscherenden radial gespalten (vergl. Fig. I, 5). Diese Analogie in der Erscheinungsweise beruht wohl auf der Plastizität, die dem Gletschereis sowohl wie den bewegten thonigen Erdmassen in gewissem Grade gemeinsam ist.

Die Ursachen desselben sind naheliegend. Ueberall, wo man in etwa 4—8' Tiefe die Unterlage der gerutschten Masse sehen kann, z. B. unter der Brücke oder in den tieferen Spalten oder rechts oben am Ursprung, gewahrt

man thonige Mergel¹²⁾, die das Wasser nicht durchlassen. Dieses stagnirte in Folge dessen auf der Thonunterlage und machte sie weich und schlüpfrig.

Gleichzeitig sogen sich die auf dem Thon ruhenden Schichten mit Wasser voll, wurden gelockert, und beschwert durch das Gewicht des aufgenommenen Wassers glitten sie auf der Unterlage herunter. Dass in der That Wassersammlungen unter der Oberfläche sich befinden, beweisen da und dort hervortretende Wasseradern (mitten im Rutsch bei der Brücke) und Wassertümpel.

Noch ein Wort über das Verhältniss der Rutschbahn zum Schichtenbau der Umgebung. Rings herum stehen Schichten des braunen Jura an. Ein Profil durch die Anrisse bei 1 zeigt unten Opalinusthone, weiter oben einige feste Bänke von Murchisonae- und Humphriesianusschichten, welche sich links am waldigen Rücken weit hin verfolgen lassen und flacheren Fall (ca. 10°) als jene besitzen. Die verwitterten Köpfe dieser Schichten sind im Betrag von

Man bemerkt nun am Ursprung des Sturzes rechts (nördlich) auf's Deutlichste, wie der Rutsch zuerst auf Schichtflächen der Opalinusthone stattfand. Dieselben sind schön entblösst und förmlich glatt polirt. Sie fallen SSO unter 25°. Die Richtung der Bewegung ging gegen den erwähnten waldigen Grat des Nassbergs. Dieser, ein festes Widerlager bildend, gebot ihr in dieser Richtung Halt und lenkte den nahe an ihn sich anschmiegenden Strom nach Nordost gegen die Aare zu ab.
